Messa in sicurezza del campanile di Reno Centese (FE)

Il campanile di Reno Centese a seguito del terremoto del 2012 ha subito ingenti danni che ne hanno compromesso la stabilità mettendo a rischio le abitazioni nelle vicinanze e la popolazione locale.

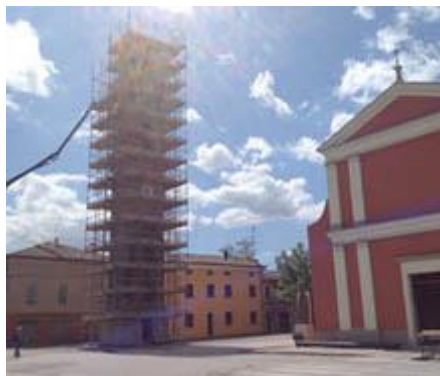
Come riporta l'articolo sotto la messa in sicurezza è stata realizzata mediante l'utilizzo di calcestruzzo proiettato, soluzione al quanto inusuale in Italia dove questa tecnica è praticamente utilizzata solamente nella costruzione di gallerie ed in rarissime applicazioni di consolidamento.

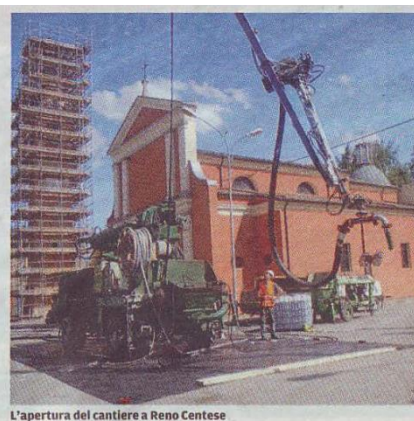
L'apertura del cantiere a Reno Centese

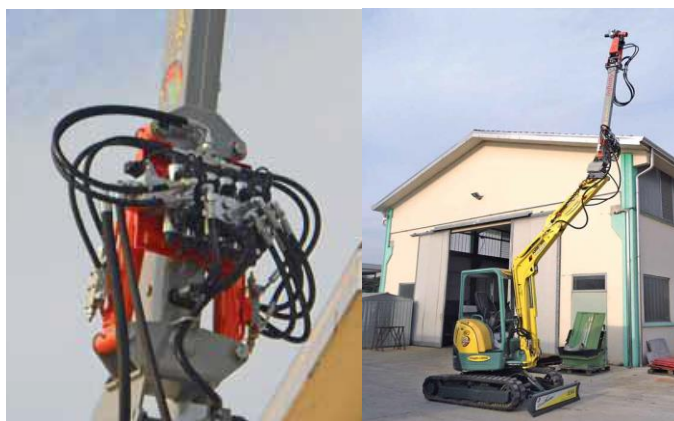
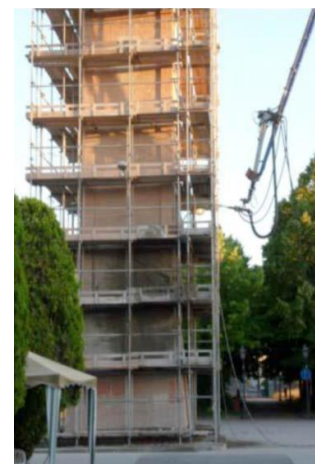
Per poter realizzare il consolidamento si è dovuto "inventare" un'attrezzatura da adattare ad un normale braccio di una pompa calcestruzzo, collegandola poi ad una pompa per calcestruzzo proiettato.

Da questa soluzione è nato **INFINITY**, un tool con un attacco standard per escavatore dotato di supporto lancia, uno sfilo telescopico da 1,2 m ed una articolazione laterale per un miglior posizionamento della lancia.
